# SEGUIMIENTO DE LA CALIDAD ACUÁTICA EN LA BAHÍA DE PISCO-PARACAS

## 14-15 de diciembre de 2017

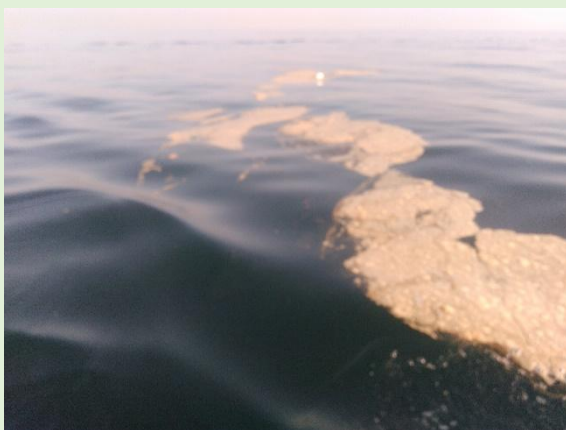
Presencia de espuma en la superficie marina, a unas 2 mn al noroeste de San Andrés (13°42'55,7" LS – 76°15'11,3" LW), 14 de diciembre de 2017.

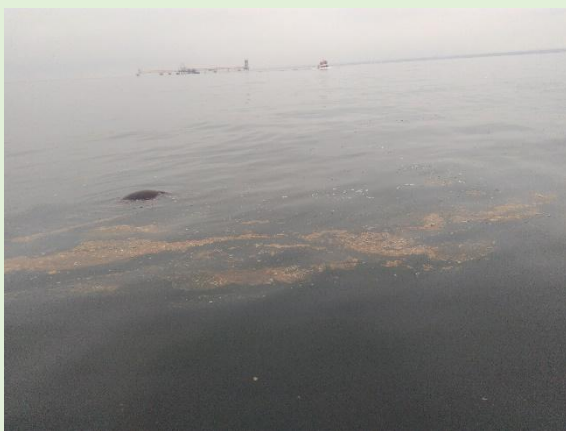
Película de origen vegetal y un lobo marino muerto en la superficie del mar, a 2 mn frente a la playa Santa Elena (13°46'34,6" LS – 76°16'20,0" LW), 15 de diciembre de 2017.
